# Gewässerbiologische Aufnahmen am Lötschenbach

## Bericht

UNA

Bern, August 2014

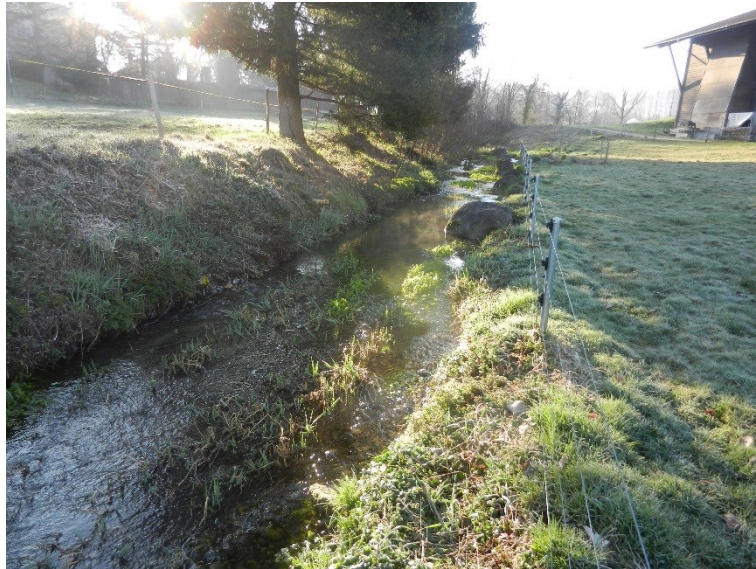
*Abb. 1: Standort 1; bachaufwärts fotografiert*

Der Standort 1 befindet sich unmittelbar vor dem Durchgang unter die Hauptstrasse. Die Länge des untersuchten Abschnittes beträgt vom Ausgangspunkt (Koord. 604'041 / 201'790) an bachaufwärts 25 Meter.

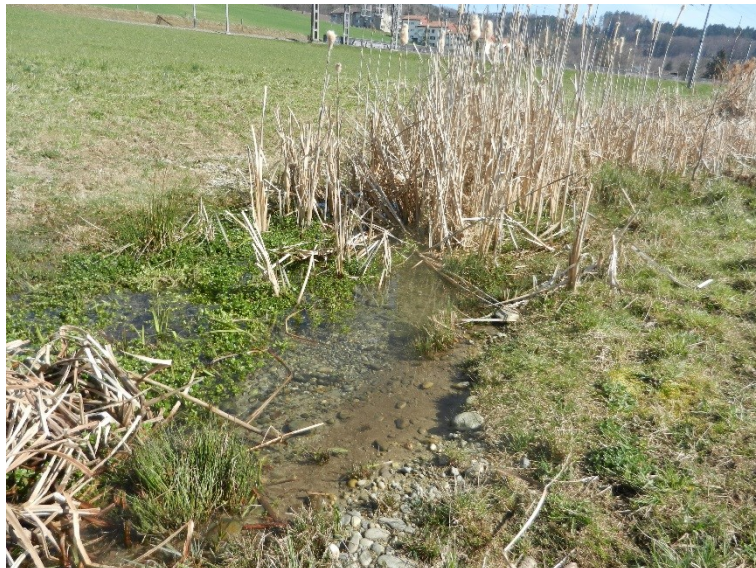
*Abb. 2: Standort 2; bachaufwärts fotografiert*

Der Standort 2 befindet sich vor der Hecke, die das rechte Ufer des Baches säumt. Der Abschnitt ist im Jahre 2008 revitalisiert worden. Die Länge des untersuchten Abschnittes beträgt vom Ausgangspunkt (Koord. 603'967 / 198'977) an bachaufwärts 27 Meter.

Der geringe Schlammbestand und die Kolmation sind eng miteinander verbunden und sind mit den Rohrkolbenbeständen (Siehe Abb.2) zu erklären. Auch diese Bestände, die einen starken Pflanzenbewuchs aufzeigen, führen zu einer grösseren Diversität an Lebensräumen und wirken sich in diesem Fall auch positiv auf das Gewässer aus.

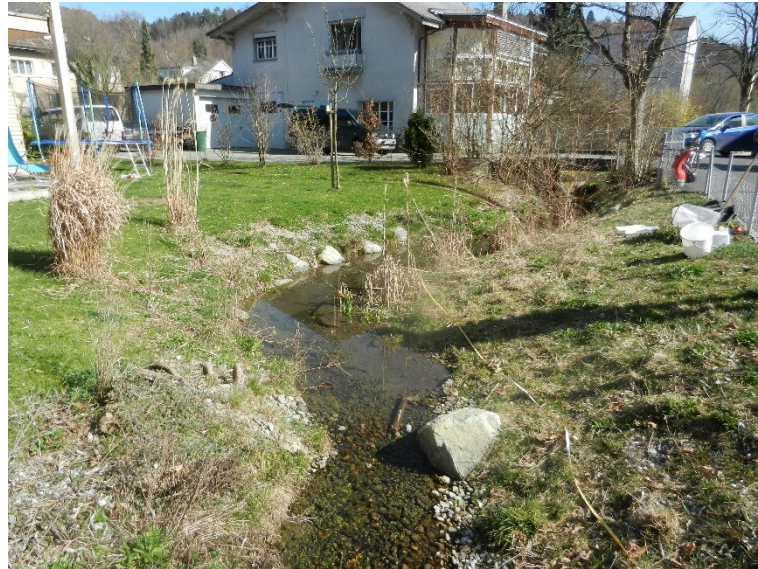
*Abb. 3: Standort 3; bachaufwärts fotografiert*

Dieser Standort wurde im Jahr 2004 revitalisiert. Der Abschnitt liegt z.T. auf einem privaten Grundstück (Parzelle 1368), was den Uferbereich stark einschränkt. Die Länge des untersuchten Abschnittes beträgt vom Ausgangspunkt (Koord. 604'408 / 198'730) an bachaufwärts 12 Meter.

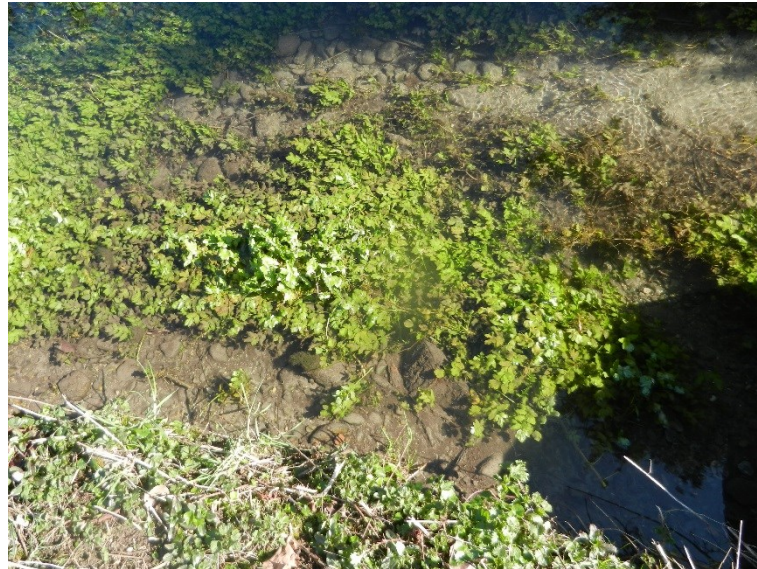
Abb. 5: Bestand des Kleinen Merk (*Berula erecta*)

im Rahmen der Beurteilung nicht bewertet. Die schlammigen Abschnitten mit Beständen des Kleinen Merk (*Berula erecta*) (Siehe Abb. 5) haben wohl negative Auswirkungen auf die Hohlräume der Kieselsohle, erhöhen aber auch die Vielfalt an Lebensräumen und Unterschlüpfen für die aquatische Tierwelt.

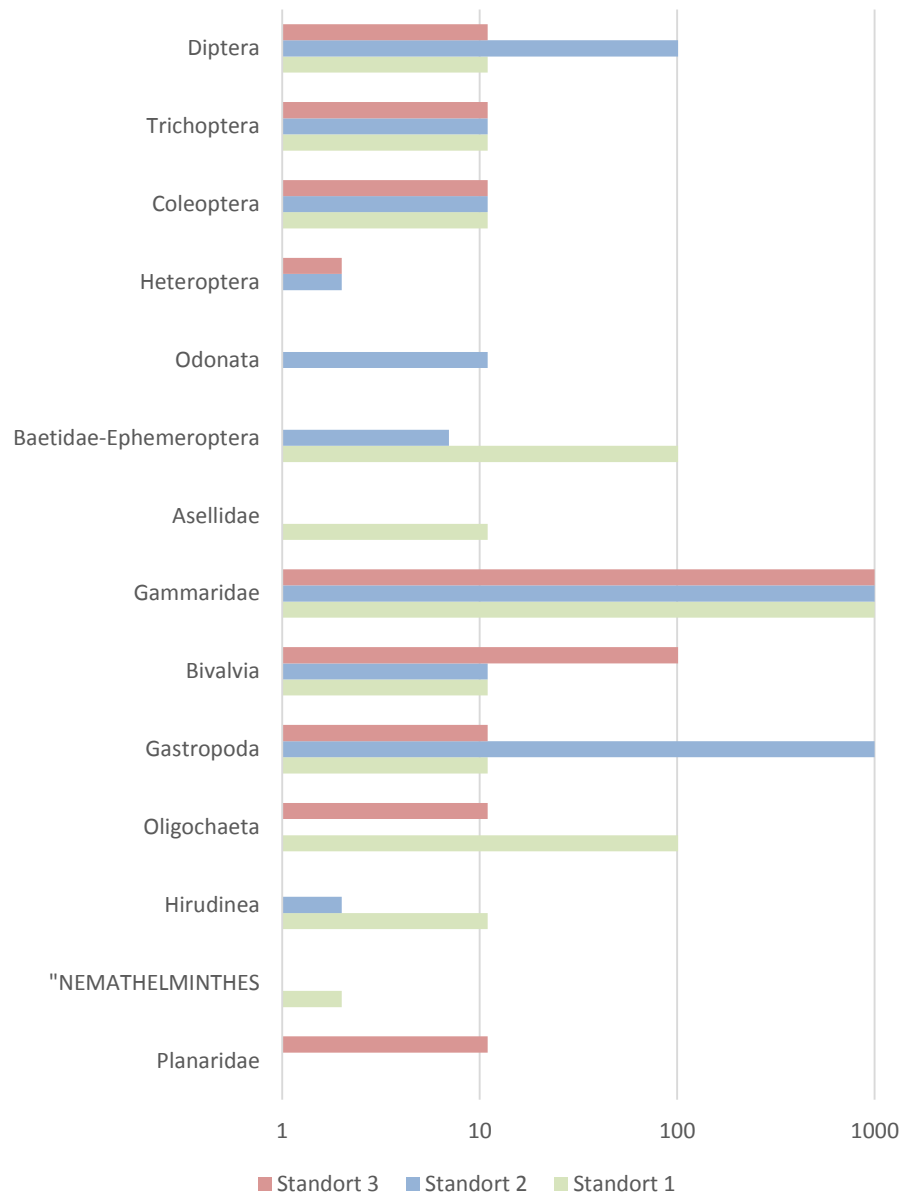
Abb. 6: Individuenhäufigkeiten verschiedener Taxas:

Die Verteilung der Individuenzahlen zeigt auf, dass an allen 3 Standorten die Bachflohkrebse (Gammaridae) am häufigsten sind. Bachflohkrebse sind gute Indikatoren für Verschmutzungen die durch Pestizide hervorgerufen werden. Fehlen sie, ist der Anteil Pestizide im Gewässer zu hoch. Schnecken (Gasteropoda) sind vor allem am Standort 2 sehr zahlreich. Verantwortlich dafür ist die hohe Anzahl an Schlamm- und Schlammschnecken, die vor allem im Rohrkolbenbereich gefangen wurden. Auch die Libellenlarven (Odonata) kommen hauptsächlich in diesem Bereich vor. Eintagsfliegen (Baetidae) sind am Standort 3 keine vorhanden. Das Fehlen dieser Familie ist merkwürdig, denn es handelt sich um anspruchslose Ubiquisten, die gewöhnlich fast

überall zu finden sind. Begründung dafür sind die durch Feinsediment verstopften Hohlräume der Gewässersohle.

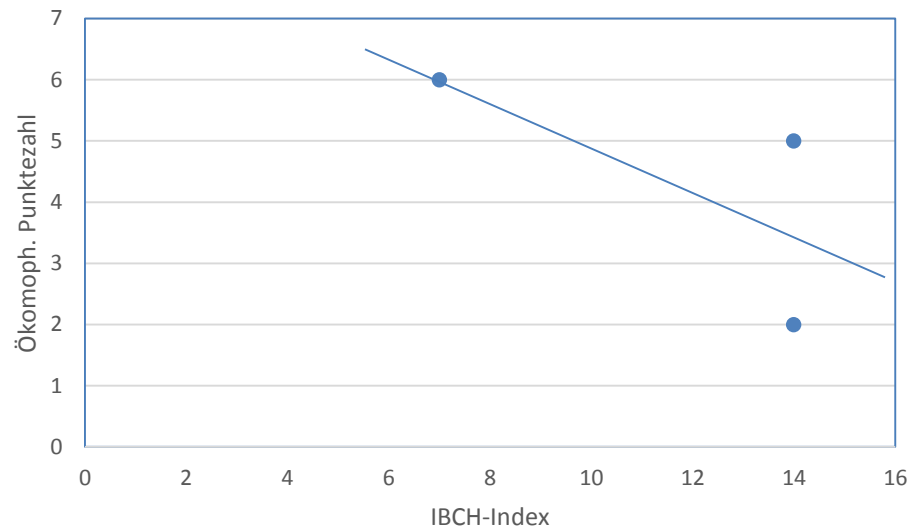
Abb. 7: Korrelation zwischen IBCH-Wert und ökomorphologische Punktezahl:

Die Resultate zeigen einen Zusammenhang zwischen dem IBCH Wert und der Ökomorphologie auf. Eine hohe ökomorphologische Zahl bedeutet eine schlechte Ökomorphologie; siehe auch Tab. 1. Je schlechter die Ökomorphologie ist, desto schlechter ist auch der IBCH Wert. Oder, je besser die Ökomorphologie, desto höher ist der IBCH Wert. Eine gute Ökomorphologie wirkt sich bei den untersuchten Standorten also positiv auf die Artenvielfalt aus.

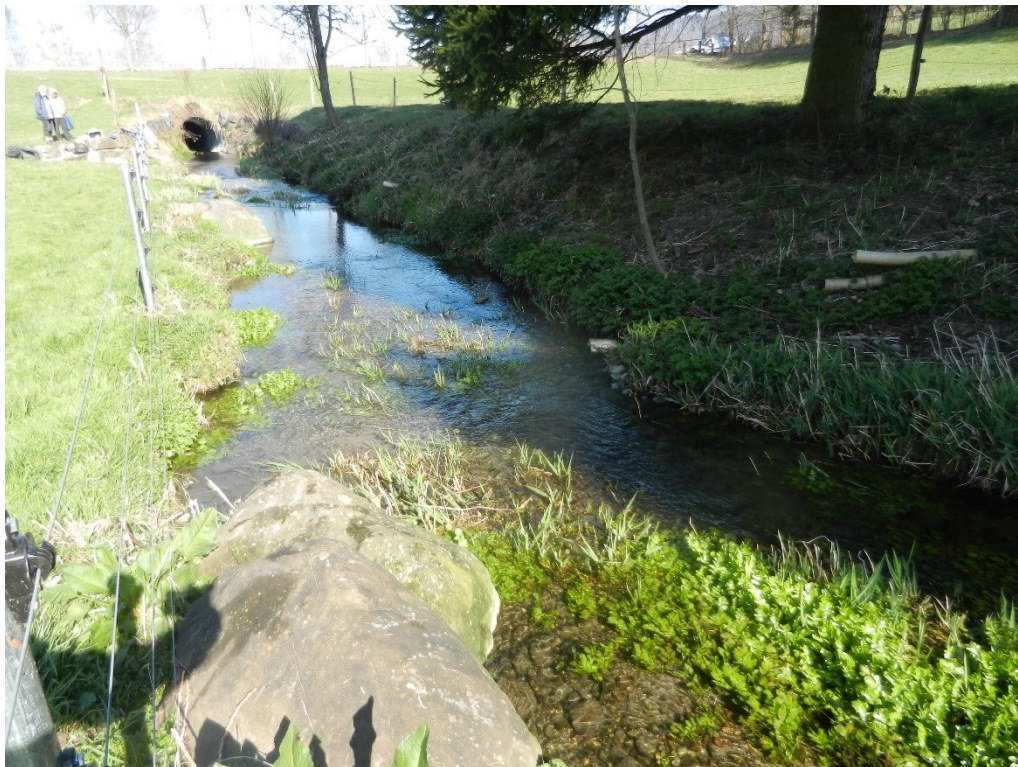
Abb. 8: Standort 1, Gemeinde Ostermundigen:

Die Qualität des Fliessgewässers ist gemäss IBCH-Index, Ökomorphologie und den Parametern des Äusseren Aspektes gut und mit anderen Gewässern des Mittellandes vergleichbar.

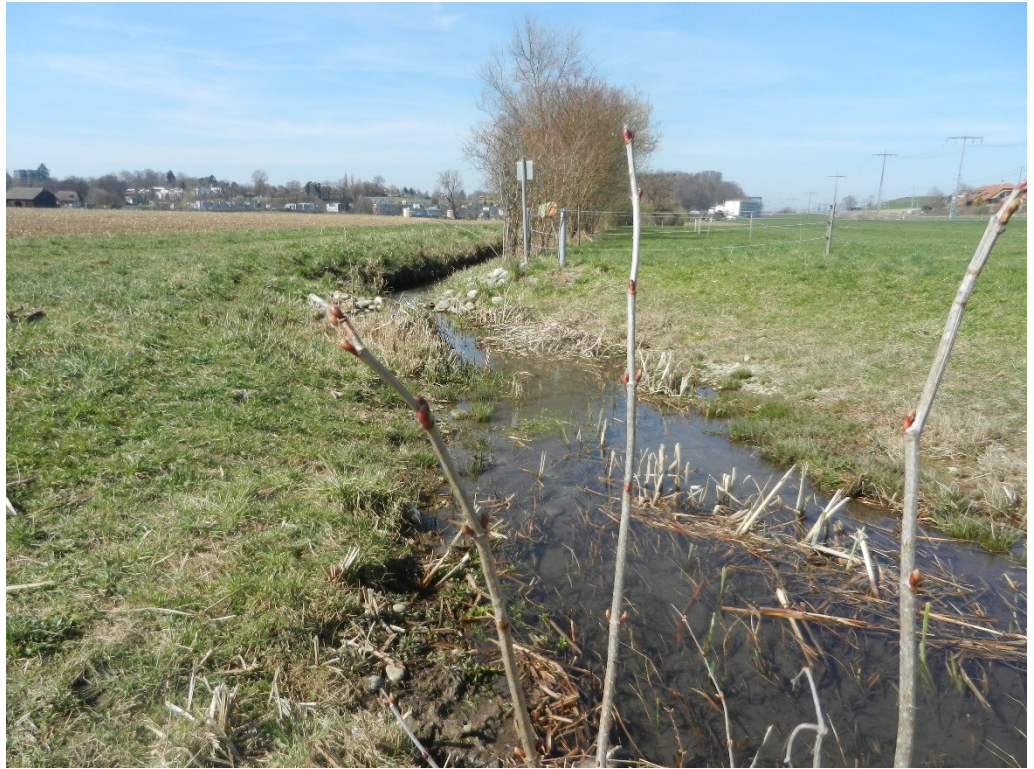
Abb. 9: Standort 2, Gemeinde Bern:

Der Standort 2 weist die beste Ökomorphologie der Untersuchungsstandorte auf. Bei der Ausscheidung des Uferbereiches war man bei der Revitalisierung im Jahr 2008 grosszügig, was der Wasserqualität in diesem intensiv genutzten Milieu zu Gute kommt. Die Anzahl verschiedener Taxa ist nur unwesentlich kleiner als in Ostermündigen. Vor allem die Rohrkolbenbestände bieten Lebensraum für typische Arten der Stillgewässerufer. Auch hier entspricht die Qualität des Wassers anderen Mittellandgewässern.

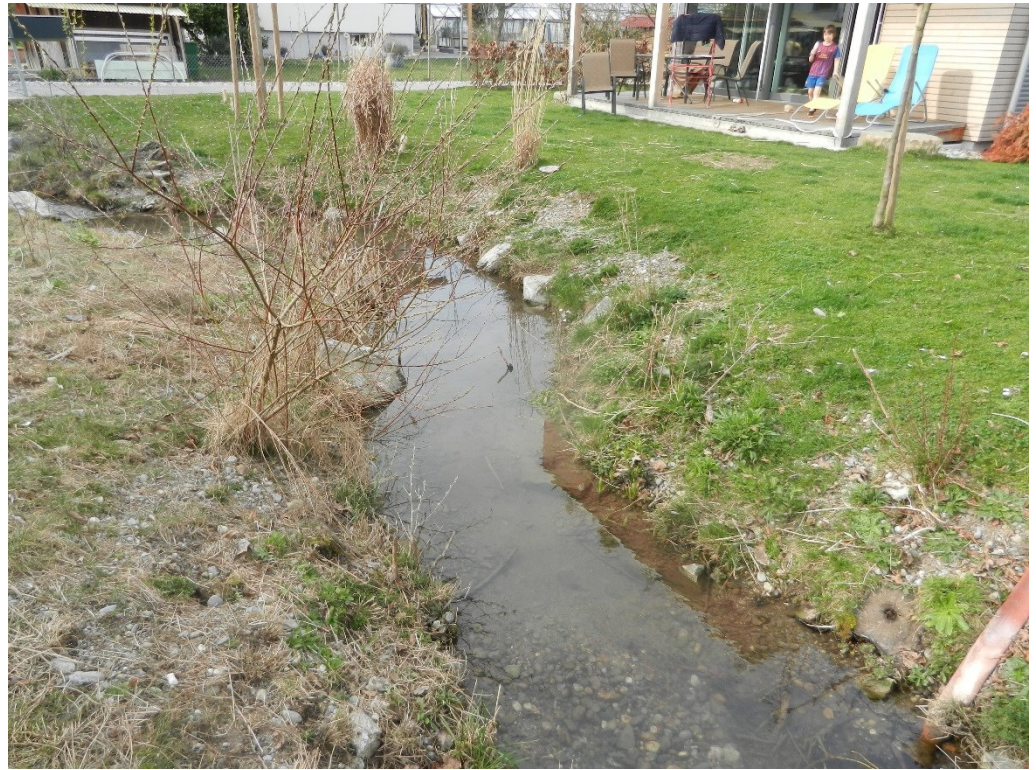
Abb. 10: Standort 3, Gümligen, Gemeinde Ostermundigen:

Trotz der Revitalisierung aus dem Jahre 2004 kann die Ökomorphologie des Gewässers nicht als natürlich eingestuft werden. Die Ökomorphologie des Gewässers weist an diesem Standort sogar einen stark beeinträchtigten Zustand auf. Die Beurteilung der Ökomorphologie zeigt auf, dass sich die kurzen Uferverbauungen und der sehr geringe und gewässerfremde Uferbereich negativ auswirken.

Die wenigen Schlammvorkommen führen zur Kolmation der Kiessohle und haben einen negativen Einfluss auf die Lebensräume der Interstitialfauna (Tiere der Kieszischenräume). Die geringe Vielfalt an Makroinvertebraten ist nicht überraschend. Die Struktur des Gewässers ist monotoner als bei den anderen

Standorten, wo noch Flächen mit Wasserpflanzen vorkommen. Die ungenügende Uferbreite und Vielfalt an Vegetationsstrukturen, sowie die z.T. kolmatierte Gewässersohle tragen zur geringen Artenvielfalt bei.
