Erhebung der Vegetation und Beurteilung der Biodiversität am Löttschenbach

in den Gemeinden Bern, Ostermundigen und Gümligen

Bericht

Januar 2011 und Ergänzungen vom Oktober 2016

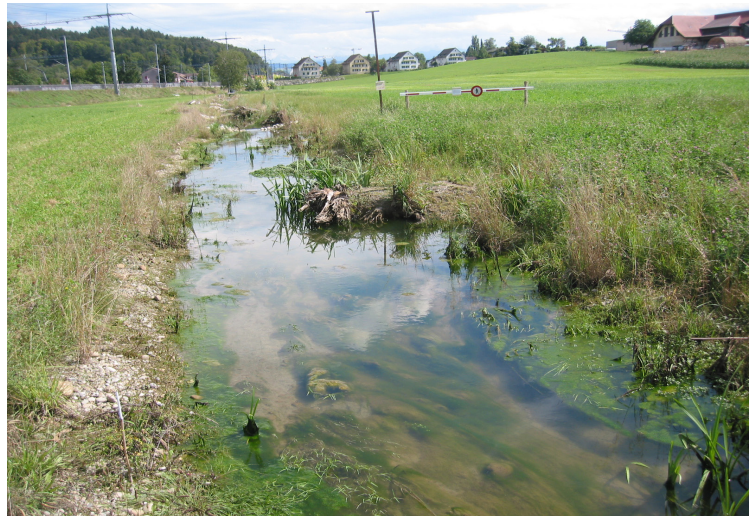
Revitalisierter Bereich im 2010...

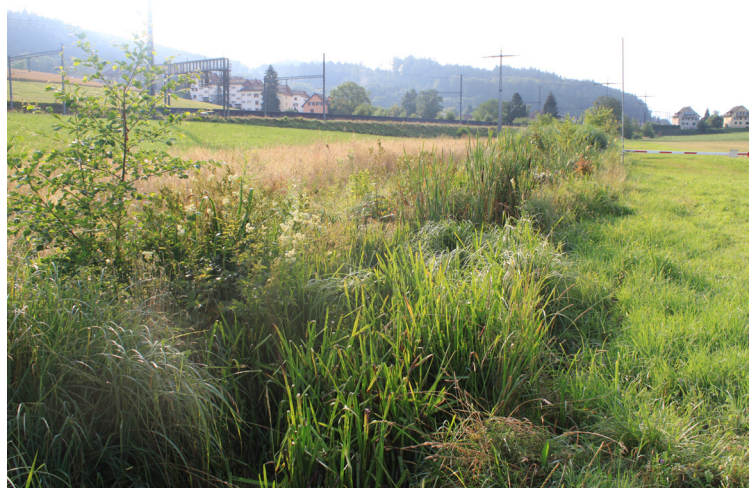
...und 6 Jahre später im 2016

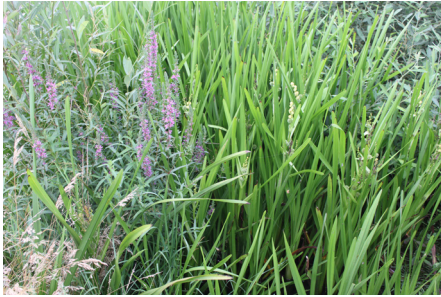
Abb. 1: Igelkolben und violett blühender Blutweiderich bedecken Teile des Lötchenbaches in Abschnitt 9b vollständig. (2016)

- Die beschatteten Flächen zeigen wenig Änderungen im Untersuchungszeitraum → Biodiversität bleibt gleich
- Teilweise beschattete Flächen zeigen kleine Unterschiede im Bewuchs der Wasserfläche → Biodiversität hat sich kaum geändert
- Die einzige offene Kiesfläche (Abschnitt 9a, Titelbilder), vor 7 Jahren revitalisiert, zeigt eine drastische Veränderung. Der Bachlauf wurde zu 98% von Schilf, Seggen, Igel- und Rohrkolben überwachsen. Die Wasserqualität ist bereits erkennbar gesunken. → Hoher Biodiversitätsverlust
- Der vor rund 10 Jahren revitalisierte Bereich (Abschnitt 9b) zeigt ebenfalls einen deutlich grösseren Einwuchs (Abb. 1) der Wasserfläche (kein Schilf). → Mittlerer Biodiversitätsverlust

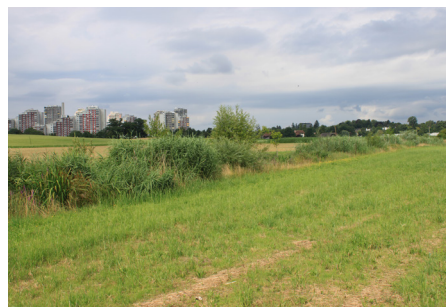
Der Abschnitt hatte im 2010 grosses Potenzial (inkl. 1 Rote Liste Art), welches sich bezüglich der Biodiversität nun zum Schlechten gewandelt hat (Abb. 2). In einem Schilfbestand können kaum andere Arten gedeihen, ist das Ziel der Massnahmen eine hohe Biodiversität, sollte bald gehandelt werden:

Abb. 2: Abschnitt 9a mit viel Schilfbewuchs im 2016

- das Schilf muss dringend entfernt werden: am einfachsten mit einem Bagger die Rizome entfernen und erneutem Kieseintrag. Wenn der Bagger schon vor Ort ist, kann der ganze Abschnitt „gestört“ werden, indem die Kiesfläche leicht aufgewühlt wird (Der Bagger ersetzt das Hochwasser)
- in den Folgejahren wird empfohlen, das aufwachsende Schilf im späten Frühling 1- 3 Mal zu mähen, so dass es nie ganz richtig aufkommen kann und daher die Rizome ausgehungert werden.
- um die Kiesfläche weiterhin offen zu halten sind kreative einmalige Einsätze alle 2-3 Jahre gefragt, z.B. herbstlicher Familiennachmittag mit Kies/Sand-Burgbau-Wettbewerb oder Goldwaschen am Lötchenbach.

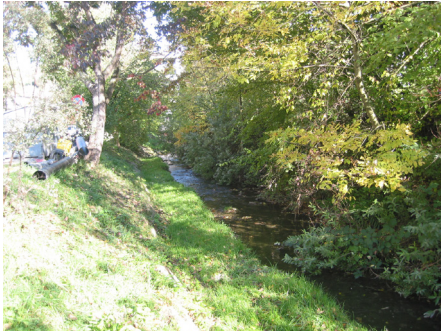
Abb. 4: Hochwassergerinne mit gerader Wasserführung (2010)

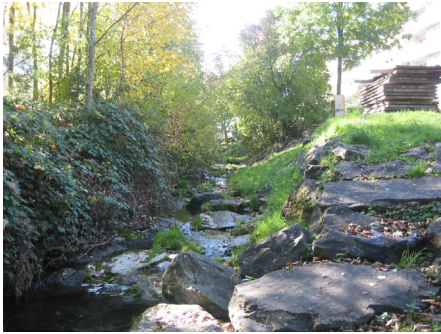
Abb. 5: Vor Einmündung - grosse Steine im Bachbett (2010)

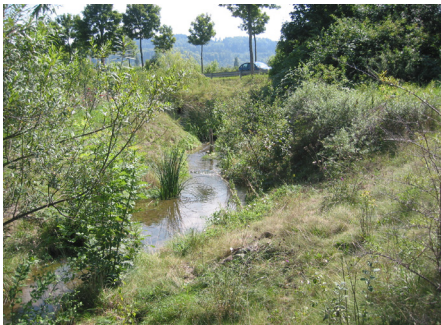
Abb. 6: Artenreicher Abschnitt und Böschung mit Trockenvegetation (2010)

Dieser kurze Abschnitt ist sehr artenreich, beide Böschungen sind mit Trockenvegetation versehen (Abb. 6). Ebenfalls gibt innerhalb des Baches eine See-Flechtbinse Struktur. Sogar die Dreifurchige Wasserlinse befand sich im Wasser. Eine nicht sehr häufig anzutreffende Wasserpflanze, welche nicht auf der Roten Liste steht. Sie wurde nur an wenigen Stellen im Lötchenbach gefunden

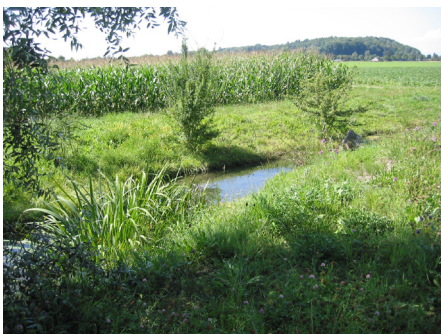
Abb. 7: Schwertlinie vorne und kleinere Hecken hinten (2010)

Grössere Besiedlungen von auffälligen Pflanzen wie Rohrkolben, Schilf und Schwertlinien (Abb. 7) sowie die kleineren und grösseren Heckenabschnitte

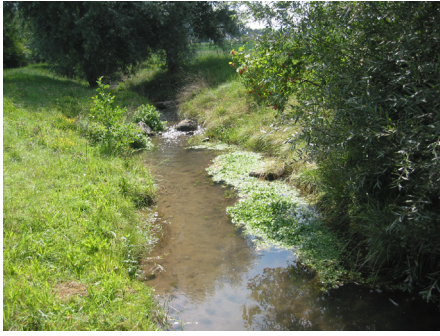
Abb. 8: Bachungen-Ehrenpreis und Bitteres Schaumkraut bedecken im 2010 weniger Fläche als im 2002...

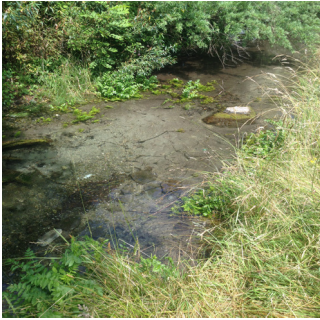
Abb. 9: .. und im 2016 noch weniger Fläche

2016: Der Bestand der Wasserlinse ist deutlich zurückgegangen, jedoch noch punktlich vorhanden. Stellenweise hat sich der Kleine Merk ausgebreitet und teilweise die gesamte Wasseroberfläche in Beschlag genommen. Der Rohrkolben ist praktisch verschwunden, was für diese konkurrenzschwache Pflanze nicht verwunderlich ist. Er wurde vom Kleinen Merk und der Scharfkantigen Segge verdrängt. Das Bachungen-Ehrenpreis und das Bittere Schaumkraut sind noch weniger häufiger anzutreffen als im 2010 (Abb. 9).

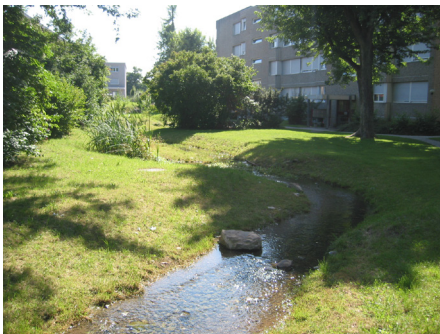
Abb. 10: «Gepflegte» Ufer des Lötchenbach, einzige natürliche Struktur (Rohrkolben) sind im 2016 nicht mehr vorhanden (2010)

2016: Kaum Änderungen der Vegetation und der Struktur. Die obgenannten Rohr- und Igelkolben sind verschwunden, vermutlich aufgrund der pflichtbewussten und unermüdlichen Bewirtschaftung durch die Grünflächenpfleger.

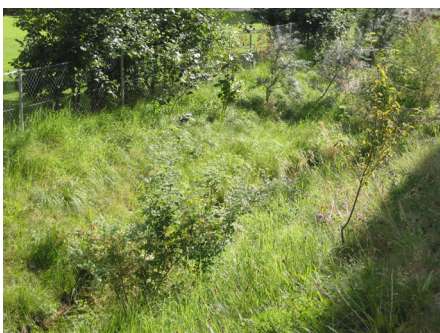
Abb. 11: Naturnaher Charakter des eingezäunten Abschnitt 5 (2010)

Dieser kleine eingezäunte Abschnitt hat einen sehr naturnahen Charakter (Abb. 11). Die Wasserfläche ist nur teilweise mit Merk bewachsen. In den Böschungen und in Wassernähe siedelte sich z.B. das Sumpfhelmkraut an, welches nur dort gefunden wurde. Einige kleine Gebüsch geben dem Abschnitt Struktur. Die Böschungen sind sehr artenreich und beinhalten auch Arten der Trockenvegetation. Die Steinbrech-Felsennelke, welche eigentlich im Süden (Wallis, Tessin, Waadt) heimisch ist, wurde hier häufig gefunden, was auf eine Einsaat zurückzuführen ist.

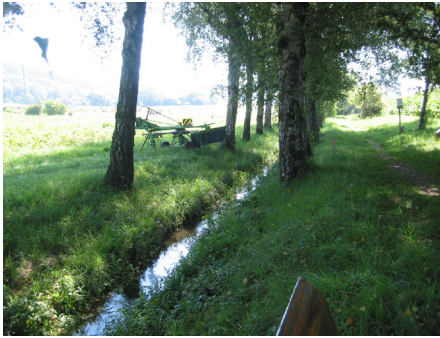
Abb. 12: Gerade Wasserführung durch Birken-Allee (Foto 2010) sieht im 2016 sehr ähnlich aus.

Hier führt der Lötchenbach in gerader Linienführung durch eine Birken-Allee (Abb. 12). Im Wasser befindet sich praktisch nur Kleiner Merk, welcher sich nicht flächendeckend ausgebreitet hat. Die Böschungen bestehen hauptsächlich aus Grasarten. Ein artenarmer Standort mit wenig Struktur.

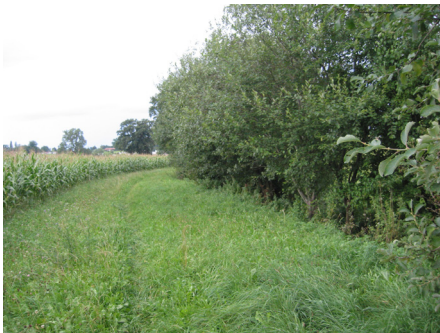
Abb. 13: Trotz Pufferstreifen ist die Vegetation von nährstoffliebenden Pflanzen geprägt (2010)

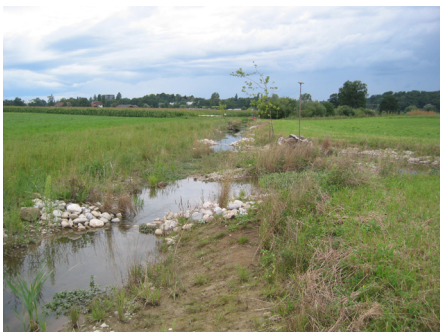
Abb. 14: Artenreichster Abschnitt mit kiesigen Böschungen und vielen Strukturen (2010)

Der in der Abb. 14 dargestellte Abschnitt ist der artenreichste. Auf den kiesigen, flachen Böschungen können sich Arten aus der Wiese und Ruderalarten, welche auf kaum bewachsene Bereiche angewiesen sind, ansiedeln. Einige unterschiedlichen Seggenarten erhöhen die Artenvielfalt. Es fällt auf, dass hier die Rote Liste Art Schwarzbraunes Zyperngras gefunden wurde. Sie gedeiht auf lehmig-feuchten Stellen, welche zeitweise überschwemmt sind.

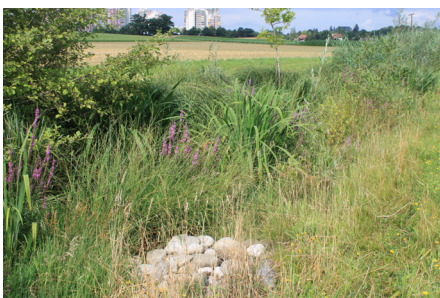
Abb. 15: Wenn nicht Schilf alles bedeckt, dann grosse Seggen, Igelkolben und Blutweiderich (2016)

2016: Auf diesem Abschnitt ist der grösste Verlust der Artenvielfalt zu verzeichnen. Der Lötchenbach ist zu 98% komplett zugewachsen, mit Schilf, Scharfkantiger Segge, Österreichischer Sumpfbirse (neue Art), Breitblättriger Rohrkolben und Schwertlilie. Auch das Bittere Schaumkraut, der Blutweiderich, die Gauklerblume (Neophyt, nicht invasiv) und das Weidenröschen treten stellenweise flächendeckend auf (Abb. 15). Die Rote Liste Art ist verschwunden.

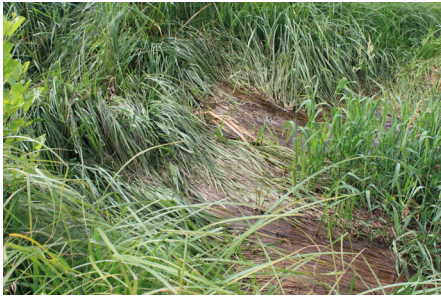
Abb. 16: Die hohen Seggen fallen um und verfaulen im Wasser -> schlechte Wasserqualität (2016)

Die hohe Vegetation fällt teilweise um und liegt im Wasser und verfäult langsam (Abb. 16). Der Bach könnte an dieser Stelle kippen. Laut Aussagen eines Mitglied der Trägerschaft Lötchenbach, erfolgte im Jahr 2015 während der Makrozoobenthosaufnahmen im Rahmen des Ferienpassens das erste Mal eine deutlich schlechtere Aufnahme als in den Vorjahren. Die Abnahme der Artenvielfalt scheint auch schon Auswirkungen auf dem Makrozoobenthos zu haben.

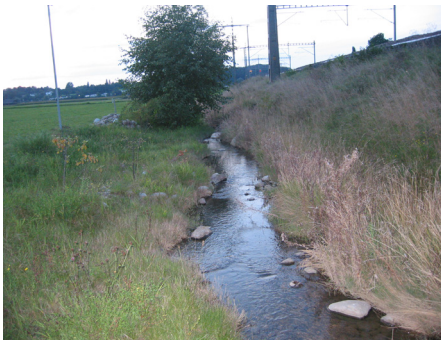
Abb. 17: Artenreichster Abschnitt mit Kiesigen Böschungen und vielen Strukturen im 2010 und ...

Auch hier ein schöner, relativ artenreicher Bachabschnitt (Abb. 17). Diese Revitalisierung ist bereits 4 Jahre alt und daher verwundert die hohe Vegetationsdichte nicht. Die Böschungen linksufrig beinhalten einige Trockenarten, welche vermutlich bald durch Wiesenarten verdrängt werden. Der Untergrund ist zu nährstoffreich damit sich Trockenarten langfristig durchsetzen können. Die vielen sumpfigen Bereiche geben anderen Arten einen Lebensraum und tragen zur Vielfalt bei. Die Böschung der Bahn rechtsufrig ist eine Halbtrockenwiese. Im Teich wurden Molchlarven (vermutlich Bergmolch) gefunden. Die weissblühende Sumpfpflanze Gemeiner Froschlöffel (häufige Art) gedeiht im Teich bestens.

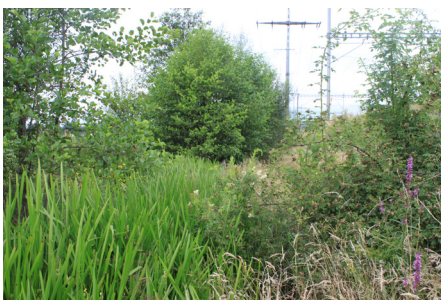
Abb. 18: ... 6 Jahre später: deutlich mehr eingewachsen und Bachfläche mit viel Igelkolben bedeckt

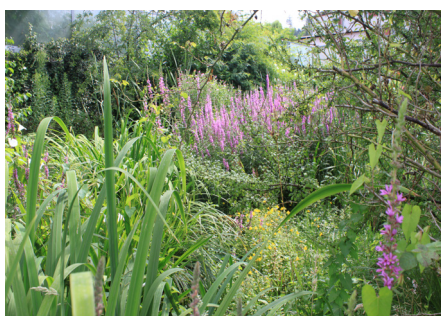
Abb. 20: ... 6 Jahre später mit viel mehr und höherer Vegetation

2016: Alle Neophyten sind verschwunden. Der Blutweiderich konnte sich stellenweise sehr gut etablieren (Abb. 20). Die Wasserfläche im mittleren Abschnitt (grösste Bachbreite) ist mit Rohrkolben, Segge und Gauklerblume stärker bedeckt als vor 6 Jahren.

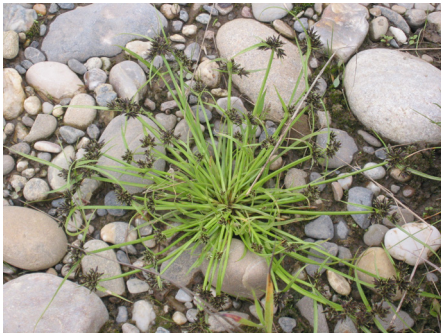
Abb. 21: Rote Liste Art Schwärzliches Zyperngras (2010)

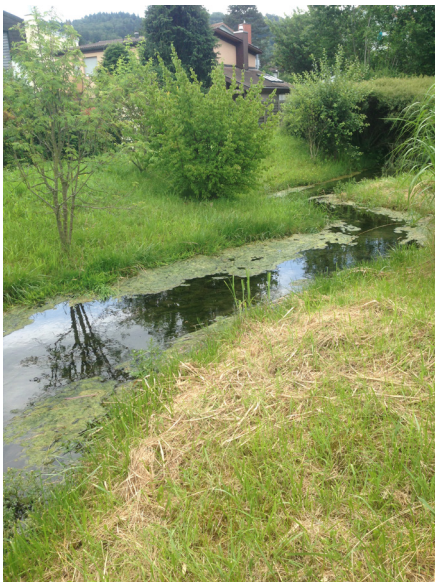
- Abschnitte mit Hecken sind in etwas gleich (Abb. 22). Die Hecken haben sich vergrössert und daher ist der Lötchenbach etwas mehr beschattet.
- Kiesbank ist verschwunden, hauptsächlich mit Schilf, Rohrkolben und Seggen bedeckt → grosser Verlust der Artenvielfalt.
- Keine Rote Liste Art mehr.
- Keine Arten der Schwarzen Liste gefunden.
- Bereich im Siedlungsgebiet nach wie vor artenarm, weil «sauber» gemähte Vegetation.

Abb. 22: Ein Teil des Abschnitts 4a mit einem Mosaik aus Hecken und Freiflächen, welcher sich seit 2010 nicht sehr stark verändert hat (2016)
