Die Geheimnisse der kleinen Bachbewohner

Eine Untersuchung des biologischen Zustands des
Lötschenbachs

Maturaarbeit von Liliana Kündig im Fach Biologie
Abteilung Geistes- und Humanwissenschaften, Klasse 25Gc

Gymnasium Neufeld Bern, 22.10.2024

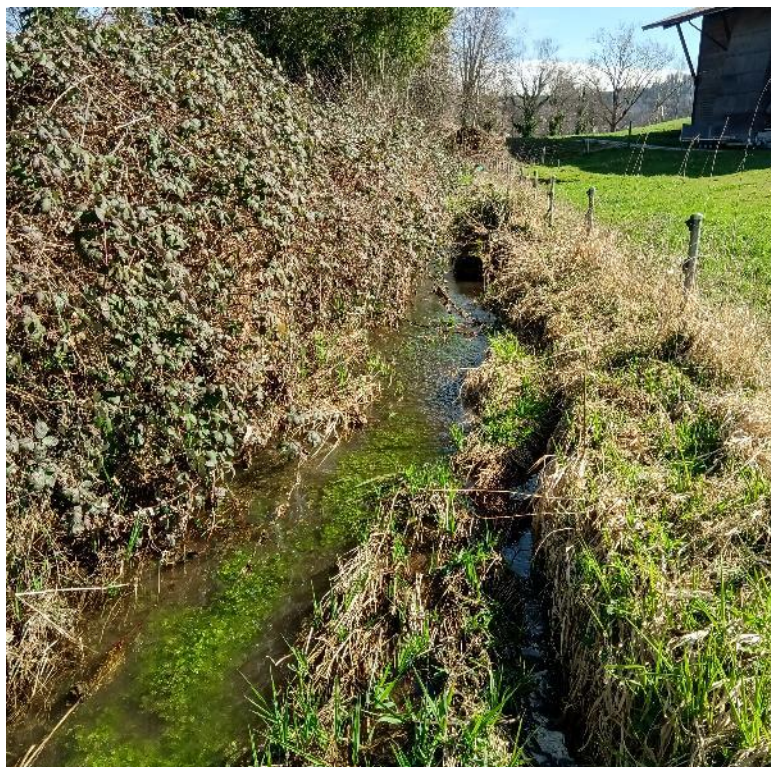
Abbildung 2: Standort 1, bachaufwärts fotografiert (Aufgenommen von S. Rohr)

Der erste Standort liegt in der Gemeinde Ostermundigen, mitten in einer Kuhweide. Dieser Standort wurde im Jahr 2014 bei einer Gewässeruntersuchung durch einen Mitarbeiter des Ateliers UNA schon einmal beprobt. Der Standort 1 ist der unterste der vier beprobten Standorte. Der erste Standort liegt bei den Koordinaten 2'604'041.10, 1'201'790.05. Der beprobte Abschnitt beträgt 25 Meter.

Der erste Standort befindet sich nach seinem IBCH-Wert in einem guten biologischen Zustand. Im Rahmen einer NAWA-SPEZ-Kampagne wurde die Qualität von 99 Bächen im Schweizer Mittelland untersucht (Ilg und Alther 2024). Wie auf Abbildung 8 zu sehen, entspricht 39% der Schweizer Bäche des Mittellands der IBCH-Klasse «Gut». Somit ist die Qualität des Fliessgewässers am Standort 1 des Lötchenbachs mit 39% der anderen Fliessgewässer des Mittellands vergleichbar.

Der Standort 1 ist der Standort mit der grössten taxonomischen Diversität. Dies spricht für eine gute Habitatvielfalt an diesem Standort, weil ein Gewässer mit grosser Habitatdiversität einer grösseren Vielfalt an Arten als Lebensraum dient, als ein Gewässer mit wenigen verschiedenen Habitaten. Der Bach verläuft an dieser Stelle recht und enthält verschiedene Habitats. Trotzdem ist der DK-Wert an diesem Standort mit 0.512 mässig. Die bestehende Lage genügt nicht, um eine gute Habitatvielfalt zu ermöglichen, sondern nur eine mässige. Das Vorkommen von Köcherfliegen ist an diesem Standort verglichen mit den anderen 3 Standorten am höchsten. Dies ist ein Indiz für eine gute Wasserqualität, da die Mehrzahl aller Köcherfliegenarten sauerstoffreiches und sauberes Wasser als Lebensraum bevorzugen („Köcherfliegen | info fauna“, *Internet*).

Es befinden sich keine landwirtschaftlichen Flächen oder Strassen in direkter Nähe, was bedeutet, dass an dieser Stelle weniger Pestizide und Strassenabwasser in den Bach gelangen. Diese Faktoren sind Gründe für eine gute Gewässerqualität am 1. Standort. Der

hohe Indikatorgruppenwert von 0.835 unterstreicht die Vermutung einer guten Wasserqualität, da offensichtlich empfindliche Taxa diese Stelle bewohnen. Das vorkommende empfindlichste Taxon ist hier jedoch die Familie Odontoceridae, welche, wie im Kapitel 3.3 erwähnt, möglicherweise an diesem Standort nur aus der häufigen Art *Odontocerum albicorne* besteht und deshalb eventuell zur Überschätzung des Gewässerzustands führt (Stucki u. a. 2019, 24, 48, 63–66). Das wird vom Robustheitstest bestärkt. Nachdem beim Robustheitstest die empfindlichste Indikatorengruppe, die Familie Odontoceridae, weggelassen wurde, wurde ein IBCH-Wert von nur noch 0.476 berechnet. Der IBCH-Wert wurde also wahrscheinlich überschätzt.

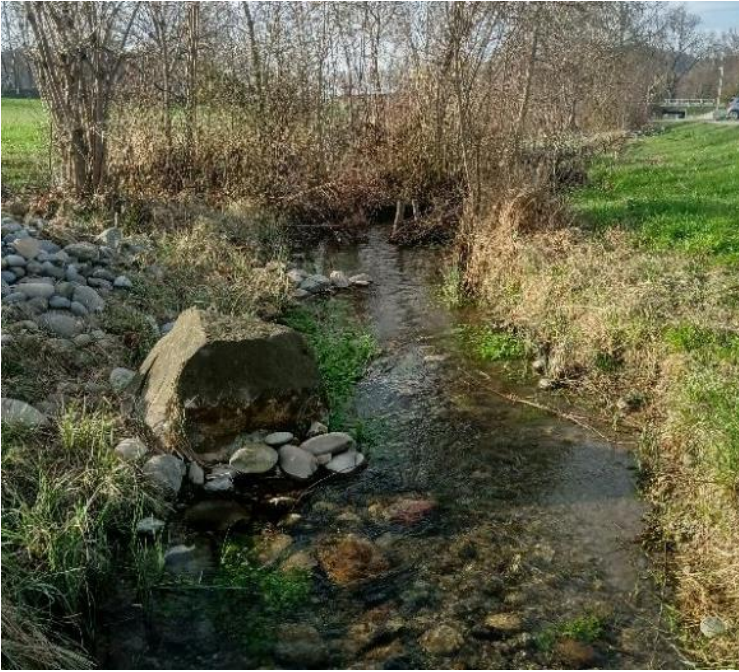
Abbildung 3: Standort 2, bachabwärts fotografiert (Aufgenommen von S. Rohr)

Dieser Standort befindet sich ebenfalls in der Gemeinde Ostermundigen. Der Abschnitt wurde bei einem Projekt mit Schüler*innen vielseitiger und bewohnbarer gestaltet, indem durch Holzwälle die Fliessgeschwindigkeit verändert wurde. Der Standort befindet sich neben einem Spazierweg, zwischen Feldern. Der zweite Standort liegt bei den Koordinaten 2'604'198.10, 1'201'434.04. Der beprobte Abschnitt beträgt 25 Meter.

Mit seinem IBCH-Wert von 0.582, befindet sich der 2. Standort in einem mässigen biologischen Zustand. An diesem Standort wurden deutlich mehr Eintagsfliegen (*Ephemeroptera*) und Kriebelmücken (*Simuliidae*) gefunden als an den anderen drei Standorten. Da die hier gefundene Familie Baetidae der Eintagsfliegen Hohlräume in der Gewässersohle bewohnt (Imesch 2014, 18), deutet ihre grosse Anzahl an diesem Standort auf eine gesunde Gewässersohle hin. Vor ein paar Jahren wurde an dieser Stelle des Lötchenbachs im Rahmen eines Schulprojekts der Bachlauf abwechslungsreicher und bewegter gestaltet. Dabei wurden unter anderem aus Holz gefertigte Zäune in das Gewässer gestellt, welche den Fluss des Wassers umlenken. Durch solche Massnahmen wird das Wasser sauerstoffreicher und es entstehen mehr Habitate, was das hohe Vorkommen an Eintagsfliegen und Kriebelmücken ebenfalls erklären könnte.

Trotz dieser Massnahmen ist der DK-Wert vom 2. Standort mit 0.426 nur mässig. Dies deutet darauf hin, dass die Habitatvielfalt an diesem Standort unzulänglich ist. Ein Grund dafür ist die tiefe Fliessgeschwindigkeit, da viele Arten eine schnellere Fliessgeschwindigkeit benötigen.

Gemäss der NAWA-SPEZ-Kampagne befinden sich 21% der Schweizer Bäche des Mittellands in einem mässigen biologischen Zustand. Die Gewässerqualität von Standort 2 ist also mit der Qualität von einem Fünftel der Schweizer Bäche des Mittellands vergleichbar (Ilg und Alther 2024, 49).

Nach dem Robustheitstest weicht der IBCH-Wert kaum vom vorherigen Wert ab, der Gewässerzustand wurde hier also nicht überschätzt.

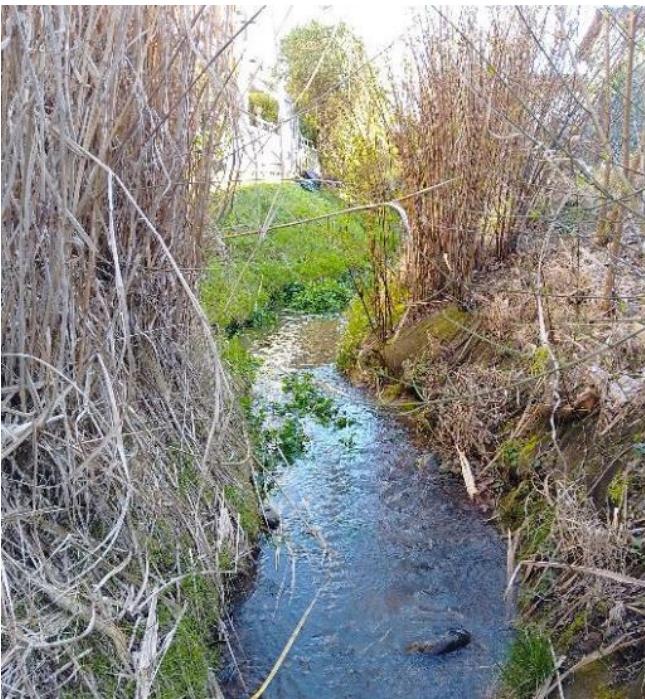
Abbildung 4: Standort 3, bachaufwärts fotografiert (Aufgenommen von S. Rohr)

Der dritte Standort befindet sich an der Bachstrasse mitten in einem Wohnquartier in Ostermundigen. Der Abschnitt wurde irgendwann nach 2000 ausgedolt, den genauen Zeitpunkt konnte ich nicht in Erfahrung bringen. Aufgrund der eingengten Lage zwischen einem Weg und Privatgrundstücken, ist der Uferbereich recht eingeschränkt. Der dritte Standort liegt bei den Koordinaten 2'603'810.10, 1'200'236.03.

Der beprobte Abschnitt beträgt 11 Meter.

Der Standort 3 befindet sich ebenfalls in einem mässigen Zustand, mit einem IBCH-Wert von 0.582. Hier findet sich mit 17 Taxa die kleinste Artenvielfalt der 4 Standorte. An diesem Standort wurde eine grosse Anzahl Zuckmücken (*Chironomidae*) gefunden. Zuckmücken passen sich auch an schlechte Verhältnisse sehr gut an und sind oft in sauerstoffarmem Wasser auffindbar („Natur & Imitation - LAKEFLY“, *Internet*). Ausserdem wurde an diesem Standort die grösste Anzahl Egel (*Hirudinea*) gefunden. Egel werden generell als Belastungszeiger verwendet (Küng 2021, 14), da sie sich oft dort befinden, wo sich viel zerfallende organische Substanz am Gewässerboden ablagert. Der Grund für diese Ablagerung ist die tiefe Fliessgeschwindigkeit. Diese ist am 3. Standort von allen vier Standorten am tiefsten. Die grosse Anzahl Egel und Zuckmücken deuten deshalb auf einen schlechten Gewässerzustand und eine ungenügende Variabilität der Fliessgeschwindigkeit hin.

Der DK-Wert ist an diesem Standort mit 0.426 nur mässig. Der Uferbereich des Standorts ist steil und wenig ausgebildet, was die Vielfältigkeit der Habitate des Gewässerabschnitts und somit den Gewässerzustand negativ beeinflusst. Der Standort befindet sich in einem Wohnquartier und liegt direkt neben Häusern. Ein wenig oberhalb des Standorts befindet sich eine Einleitstelle, welche vermutlich aus dem Wohnquartier stammt. Trotz dieser Einleitstelle ist der IG-Wert, welcher meistens mit der Wasserqualität korreliert, mit 0.835 sehr gut (Bundesamt für Umwelt BAFU 2019, 28). Eine Verschmutzung aufgrund dieser Einleitstelle ist daher nicht zu vermuten. Der 3. Standort ist nach der NAWA-SPEZ-Kampagne vergleichbar mit 21% der Schweizer Bäche des Mittellands (Ilg und Alther 2024, 49).

Nach dem Robustheitstest wurde ein IBCH-Wert von nur noch 0.423 berechnet. Der Unterschied von 0.159 lässt vermuten, dass der IBCH-Wert überschätzt wurde.

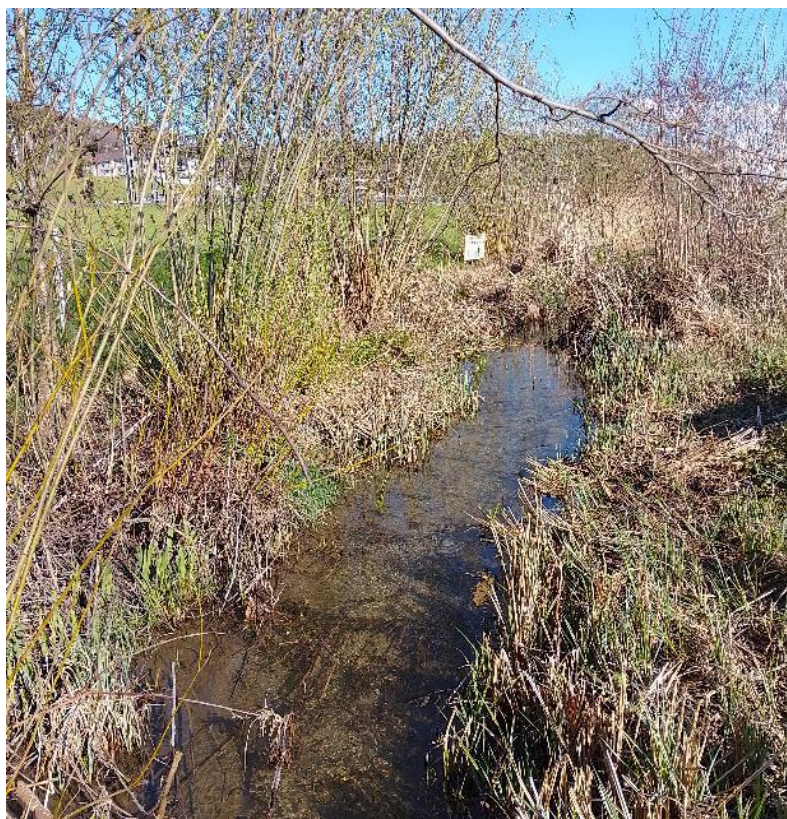
Abbildung 5: Standort 4, bachaufwärts fotografiert (Aufgenommen von S. Rohr)

Der vierte und oberste beprobte Standort liegt in der Gemeinde Bern, kurz vor der Gemeinde Muri. Er liegt zwischen zwei Feldern in der Nähe der Bahngleise. Dieser Standort wurde im Jahr 2014 bei einer Gewässeruntersuchung durch einen Mitarbeiter des Ateliers UNA schon einmal beprobt. Der vierte Standort liegt an den Koordinaten 2'603'967.10, 1'198'977.01. Der beprobte Abschnitt beträgt 18 Meter.

Wie die Standorte 2 und 3 befindet sich der 4. Standort mit einem IBCH-Wert von 0.582 in einem mässigen biologischen Zustand. An diesem Standort wurde die grösste Anzahl Zuckmücken der vier Standorte gefunden. Wie bei Standort 3 deutet dies wegen ihrer hohen Anpassungsfähigkeit an schlechte Bedingungen auf eine eher schlechte Gewässerqualität hin („Natur & Imitation - LAKEFLY“, *Internet*). Die Anzahl Taxa ist mit 19 verschiedenen Taxa eher klein, wie bei Standort 2. Im Vergleich mit den anderen 3 Standorten weist der 4. Standort nur eine kleine Anzahl Eintagsfliegen auf. Die hier gefundene Familie Baetidae

bewohnt Hohlräume in der Gewässersohle. An diesem Standort wurde vor einigen Jahren ein Schilfgürtel gepflanzt. Dieser bietet Lebensräume für verschiedene Tiere, jedoch landet viel organisches Material im Bach, welches wegen der geringen Wassermenge und tiefen Fliessgeschwindigkeit nicht abgeschwemmt werden kann. Ein Grund für das geringe Vorkommen der Eintagsfliegen (Baetide) kann also die Kolmation aufgrund des Schilfgürtels sein. Dadurch werden wichtige Lebensräume zerstört. Der mässige DK-Wert von 0.426 weist ebenfalls auf eine ungenügende Habitatvielfalt hin (Bundesamt für Umwelt BAFU 2019, 28). Im Vergleich zu den anderen Standorten wurden hier abgesehen vom Schilfgürtel fast keine Wasserpflanzen gefunden. Wasserpflanzen bieten Lebensräume für verschiedene Arten, und ihr Fehlen kann ein Grund sein für die mässige taxonomische Diversität. Der Bachverlauf ist ziemlich gerade und mäandriert an dieser Stelle kaum. Als Folge davon findet sich keine Abwechslung und Vielfalt in den Habitaten. Der 4. Standort ist, wie die Standorte 2 und 3, mit 21% der Schweizer Bäche des Mittellands vergleichbar (Ilg und Alther 2024, 49).

Nach dem Robustheitstest würde sich dieser Standort mit 0.370 in einem unbefriedigenden Zustand befinden. Mit einem Unterschied von 0.212 zum originalen IBCH-Wert wurde dieser Standort wahrscheinlich auch überschätzt.

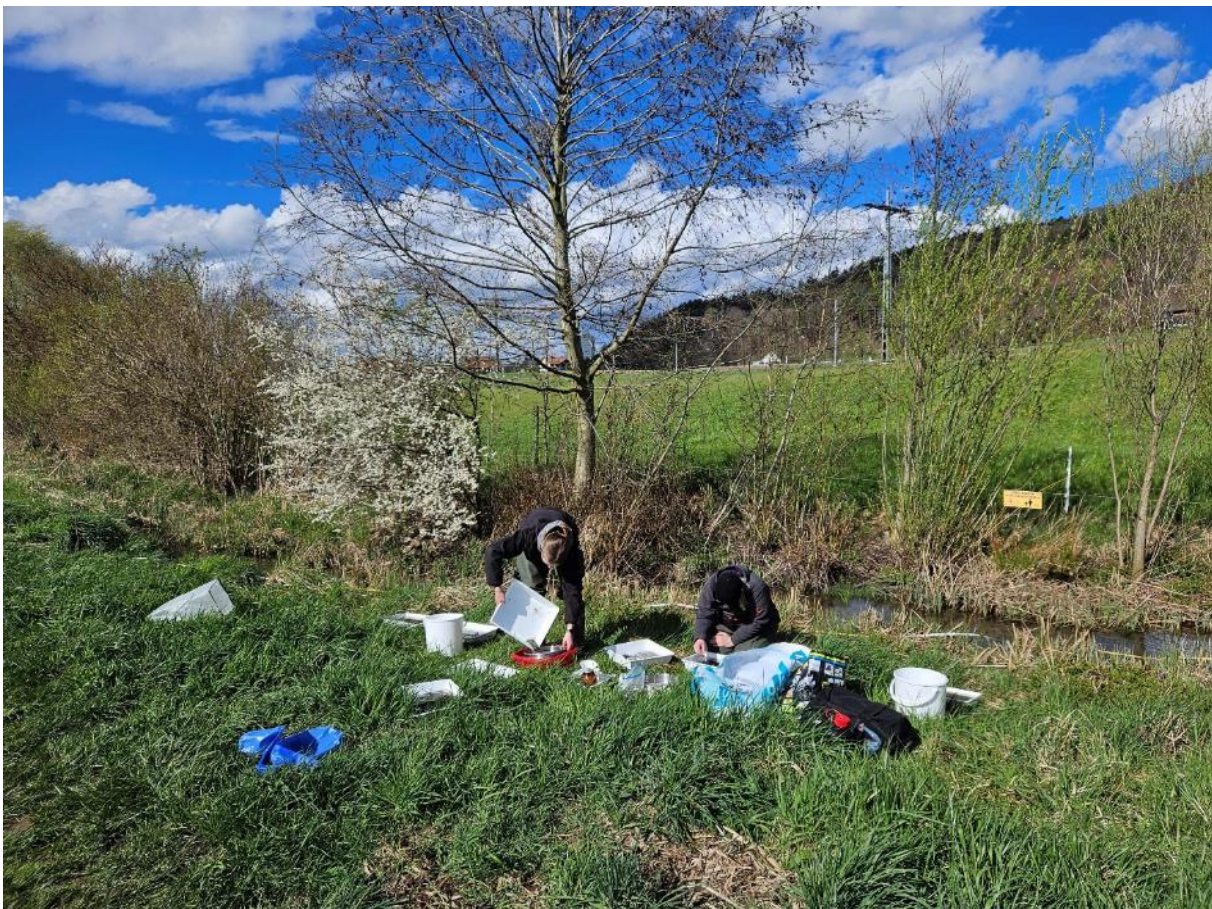
wurden an den acht Stellen die Proben entnommen. Dazu wurde die Gewässersohle mit dem Fuss umgewühlt, wodurch die benthische Fauna in ein gewässerabwärts positioniertes Netz gespült wurde. Die so entnommenen Proben wurden in ein mit Wasser gefülltes Becken geleert. An einem Standort vorkommende Kaulquappen wurden direkt zurück ins Fließgewässer gegeben. Die fragilen Eintagsfliegenlarven (*Ephemeroptera*), räuberische Insektenlarven wie Köcherfliegen (*Trichoptera*) und Larven von Libellen, sowie grössere Makroinvertebraten, welche nicht häufig in der Probe vorkamen, wurden schon vor Ort mit einer Pinzette aussortiert und in Alkohol gegeben. Nach mehrmaligem Dekantieren wurde auch der Rest der Probe, die sogenannten Solde, in mit Alkohol gefüllte Aufbewahrungsbehälter gefüllt. Der Sold besteht aus dem restlichen organischen Material wie Blätter, sowie anorganisches Material aus dem Bach. So konnten die Proben konserviert aufbewahrt werden. In die Aufbewahrungsbehälter wurden Etiketten gegeben, welche folgenderweise beschriftet war: HELVETIA, die Abkürzung des Kantons, der Code des Standorts, der Name des Fließgewässers, der Ortsname des Standorts, die CH-Koordinaten des Standorts, die Meereshöhe des Standorts, das Datum der Probenahme und die Bearbeitenden.

Abbildung 6: L. Kündig und S. Rohr bei Probenahmen am Standort 4 (Aufgenommen von S. Gautschi)

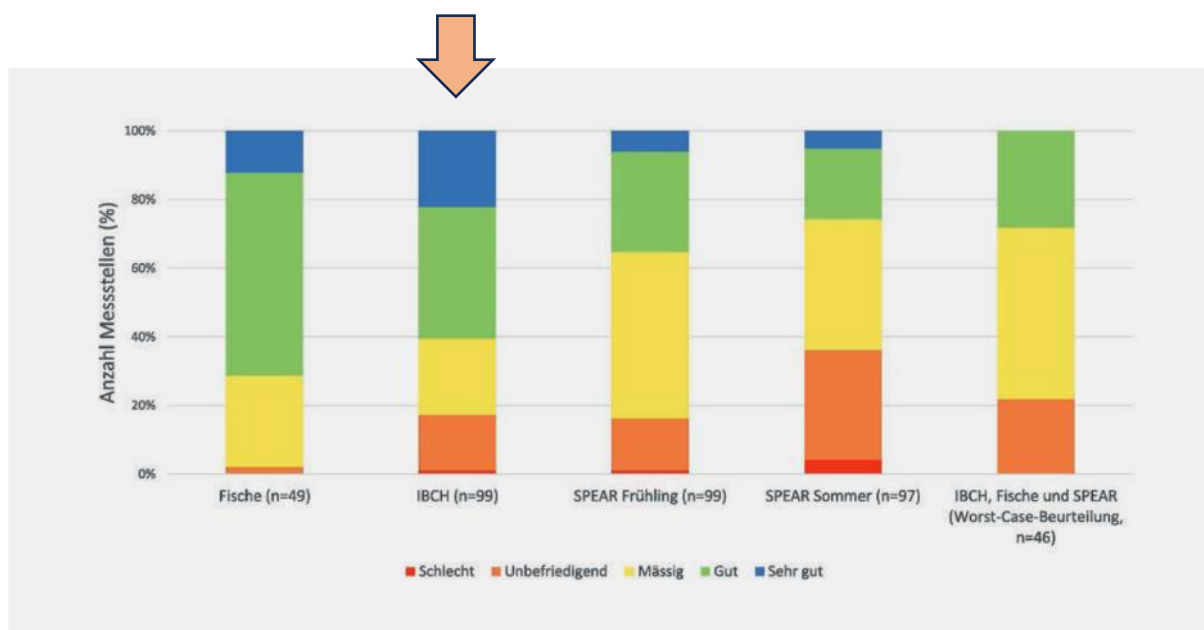
Abbildung 8: Resultate der NAWA-SPEZ-Kampagne (Ilg und Alther 2024, 49)
